DAUGIABUTIS GYVENAMASIS NAMAS P.LUKŠIO G. 2, KAUNAS

Bendrojo naudojimo objektų valdytojas: DNSB „Lukšio 2“

Atlikti atnaujinimo (modernizavimo) darbai

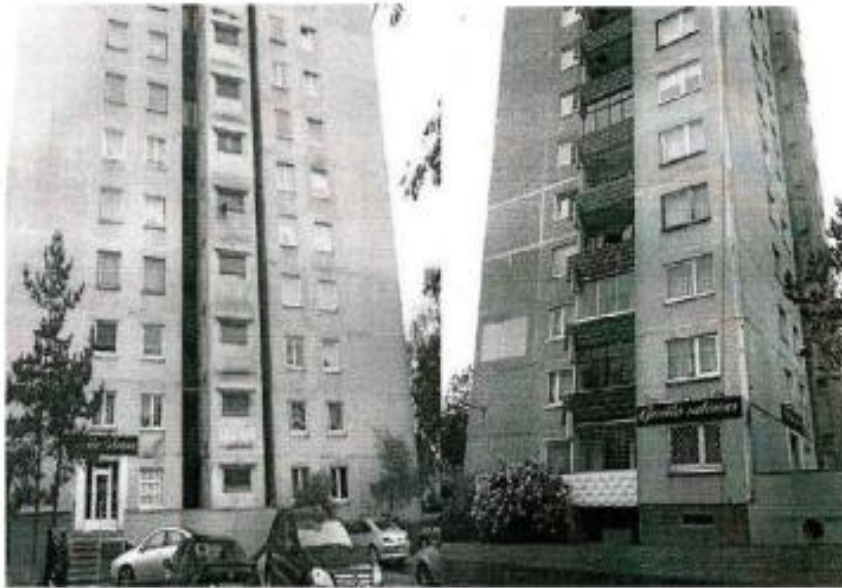
Namo fasadas prieš renovaciją.

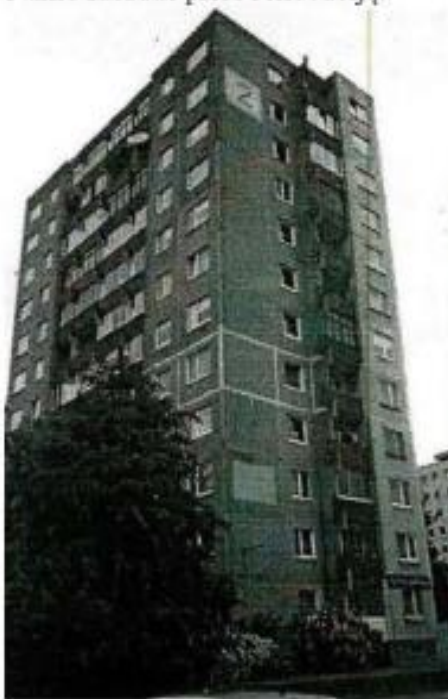
Namo fasadas prieš renovaciją.

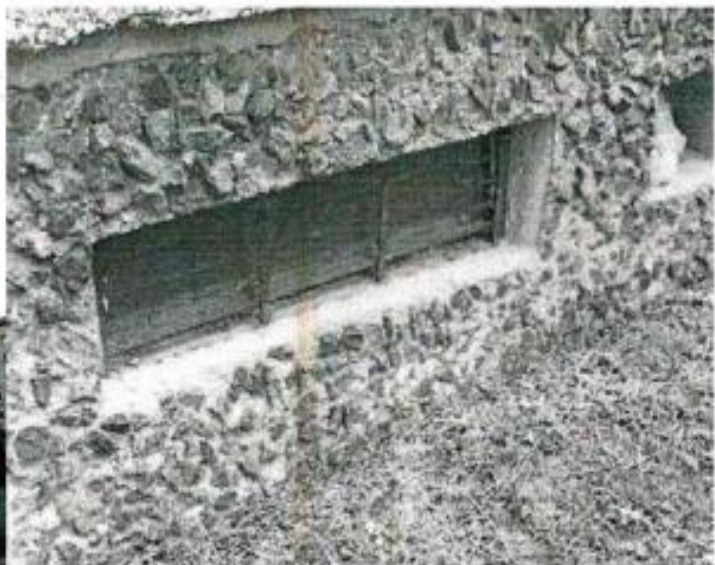
Rūsio langai nepakeisti.

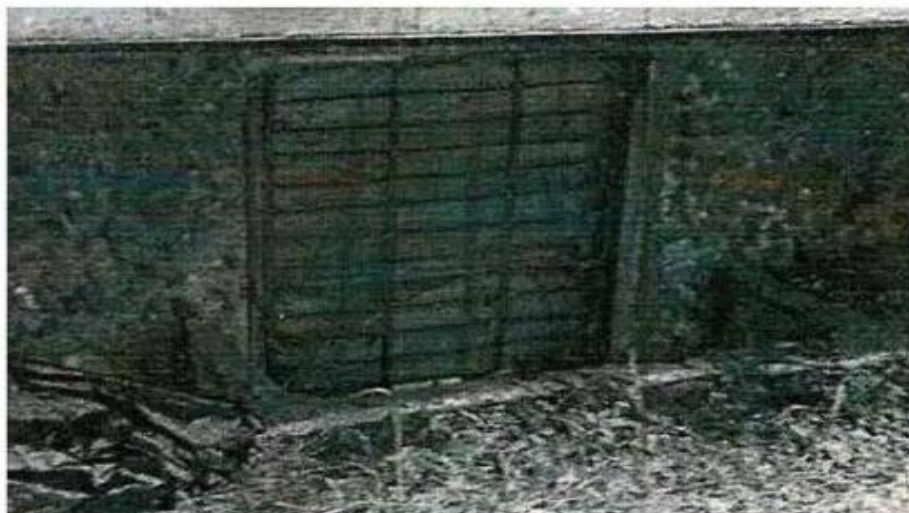
Nuogrinda neįrengta.

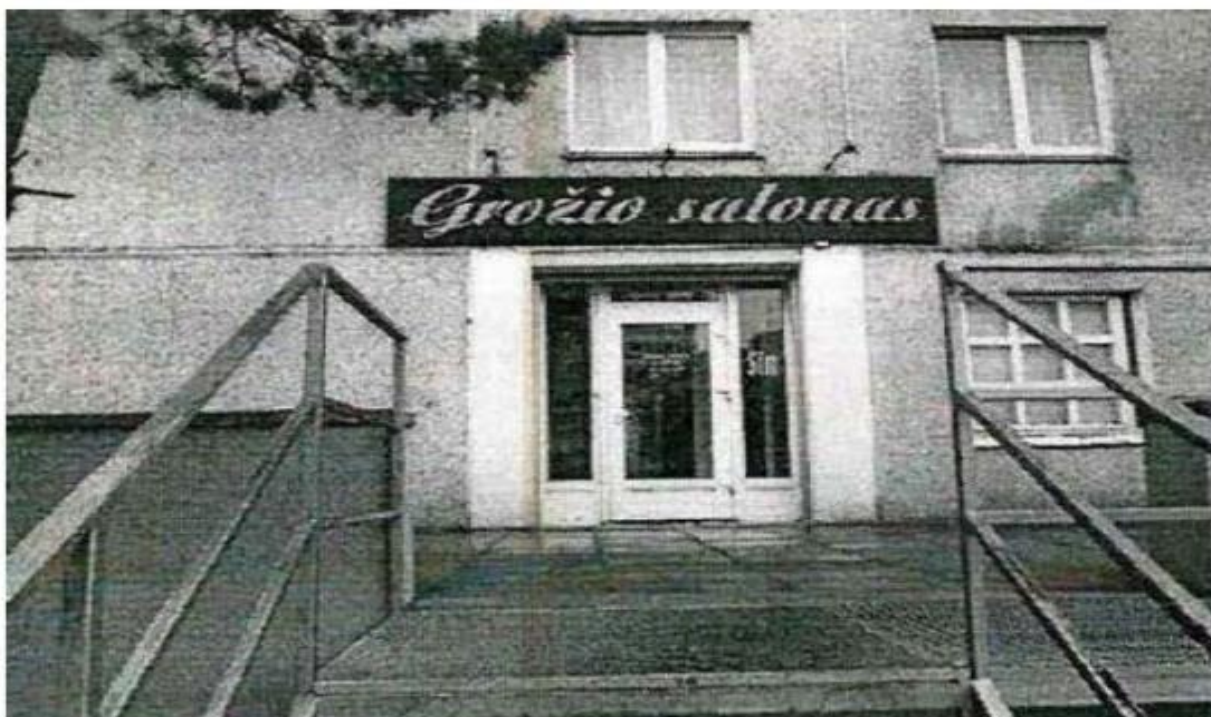
Namo įėjimas prieš renovaciją.

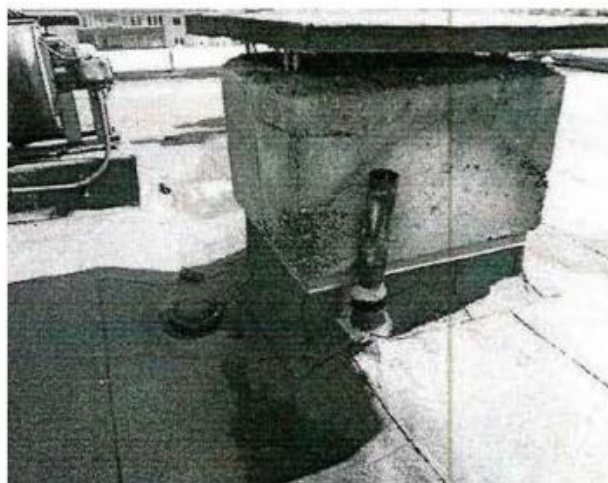
Ventiliacijos kanalai.

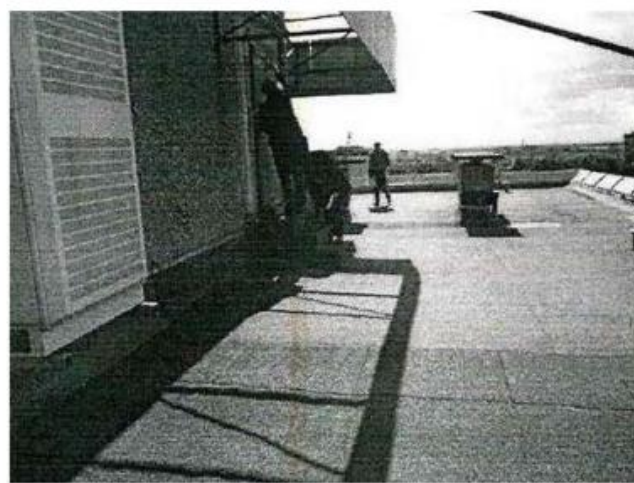
Stogo vaizdas prieš renovaciją.
